Com recuperar? Claus d'intervenció

6. Proposta d'actuacions

6.1 . Valoració de les accions del Pla d'Actuacions

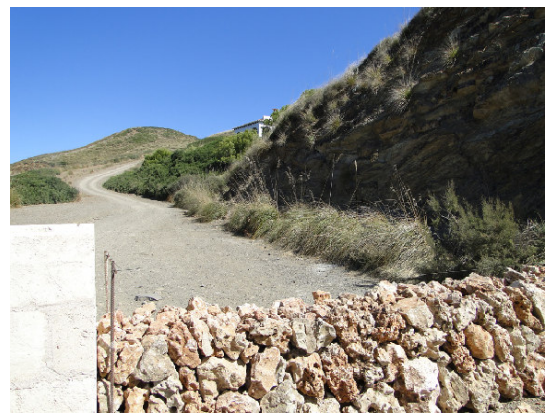
Taula 68. Fitxa de caracterització de la proposta d'actuació B2 a desenvolupar en la zona B.

Àmbit o zona	B
Número d'actuació	B2
Títol	Excavació de cuneta
Objectiu	Reconducció del drenatge i recollida de fragments caiguts
Prioritat	2
Fitxa descriptiva	Excavació d'una cuneta vora el talús per a la conducció de l'escolament que no queda sota control mitjançant l'actuació B4. La cuneta tindrà una extensió aproximada de 130 m des de l'alçada del marge sud de la casa anomenada <i>Can Roc</i> , fins al pont de nova construcció, tal i com s'indica al plànol P1. Junt a la paret seca, caldrà desviar la cuneta per a que l'aigua passi pel canal de drenatge sota aquesta (actuació B3). Aquesta cuneta tindrà una doble funció, ja que també recollirà els fragments caiguts procedents del talús en la zona d'aparcament. El material excavat pot ser reutilitzat en l'ompliment de xaragalls de l'actuació B5
Condicionants	A realitzar amb posterioritat a la construcció del pont. D'aquesta manera es garantirà la correcta connexió de l'escolament amb el torrent que desemboca a la platja situada més al sud del conjunt de tres platges de llevant de Binimel·là

Indicadors	No es defineixen indicadors. Cal establir un control per a evitar el reblliment de la cuneta i en conseqüència garantir el seu correcte funcionament. Aquest control es pot establir amb una periodicitat anual
Imatge/es	Visió de la part d'aigües amunt del tram on cal fer la cuneta coincidint amb la base del talús.

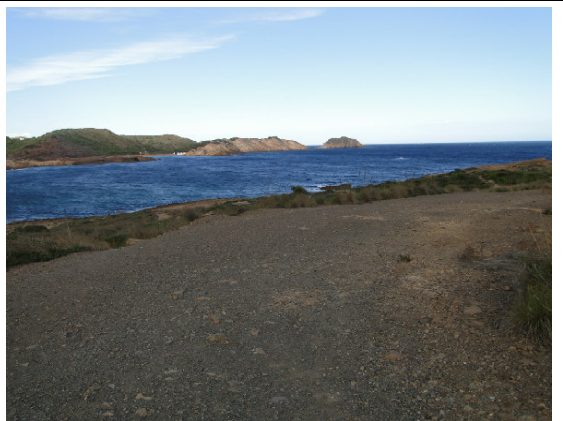
Taula 73. Fitxa de caracterització de la proposta d'actuació B7 a desenvolupar en la zona B.

Àmbit o zona	B
Número d'actuació	B7
Títol	Instal·lació de tancament temporal per a delimitació del nou Camí de Cavalls i revegetació
Objectiu	Eliminació de vials
Prioritat	3
Fitxa descriptiva	Tancament de tipus temporal del vial més ample de la urbanització per evitar el pas de vianants i amb l'objectiu principal d'afavorir la desaparició del camí mitjançant la revegetació amb espècies de ràpid creixement. A la vegada, el tancament permetrà delimitar el nou traçat proposat del Camí de Cavalls
Condicionants	Caldrà executar l'acció amb posterioritat a C4 i C5
Indicadors	Sense indicadors. Caldrà un control del respecte i, per tant, de l'efectivitat de la barrera
Imatge/es

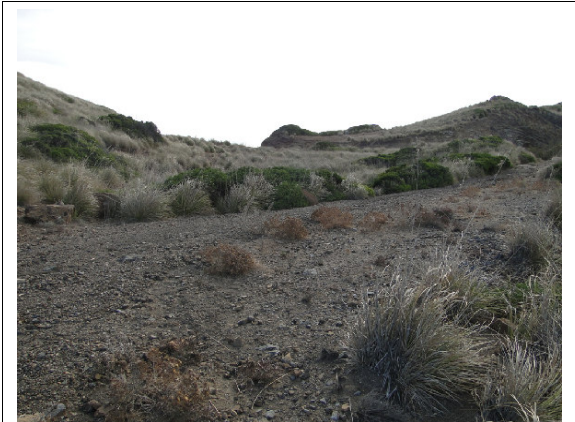
Taula 74. Fitxa de caracterització de la proposta d'actuació C1 a desenvolupar en la zona C.

Àmbit o zona	C
Número d'actuació	C1
Títol	Excavació per a la reconducció del drenatge en el vial superior (vial dels plecs chevron)
Objectiu	Reconducció del drenatge
Prioritat	2 (prioritat o ordre d'actuació establert dintre l'àmbit d'actuació C)
Fitxa descriptiva	Excavació en el centre del vial per tal de reconduir el procés de barratge originat per la construcció del mateix. Amb aquesta actuació es pretén evitar l'escolament que es dona pel vial inacabat perpendicular aquest. El punt concret on cal realitzar l'excavació ha estat indicat al plànol P1. El material excavat pot ser reutilitzat en l'ompliment de xaragalls de l'actuació C2
Condicionants	L'excavació haurà d'assolir, en el punt més baix, la cota natural del torrent en aquest tram
Indicadors	No es defineixen indicadors. L'actuació requerirà d'un control semestral durant el primer any, per tal de corroborar l'adaptació de la xarxa de drenatge en la recuperació del seu traçat original

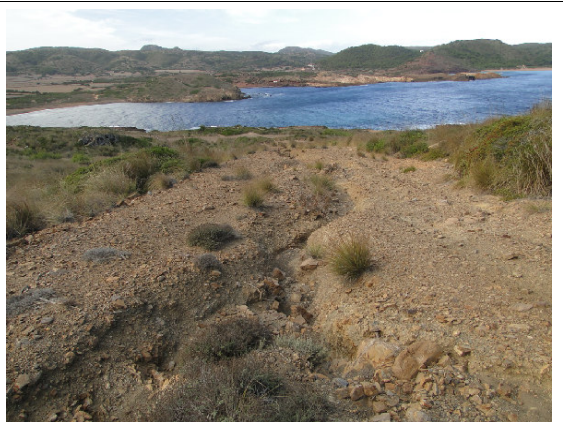
Taula 75. Fitxa de caracterització de la proposta d'actuació C2 a desenvolupar en la zona C.

Àmbit o zona	C
Número d'actuació	C2
Títol	Ompliment de xaragalls amb maquinària lleugera
Objectiu	Adequació de camins existents. Eliminació efectes de l'erosió incontrolada
Prioritat	3
Fitxa descriptiva	Restauració del vial amb un elevat valor botànic per la presència de comunitats de socarrell de l'espècie <i>Femeniasia balearica</i> mitjançant l'ompliment de xaragalls. Per tal d'afavorir la desaparició del camí, en aquelles zones on no existeixen comunitats de socarrell, especialment a la part central del vial, es procedirà a revegetar amb espècies de ràpid creixement. Per l'ompliment de xaragalls pot aprofitar-se el material utilitzat en l'excavació de l'acció C1 i/o el de l'E2
Condicionants	L'acció s'haurà de desenvolupar amb maquinària lleugera per tal de respectar les comunitats de <i>Femeniasia balearica</i>
Indicadors	No es defineixen indicadors. L'actuació requerirà d'un control trimestral durant el primer any per tal de comprovar que el reblliment ha estat consolidat i que no es produeixen nous xaragalls

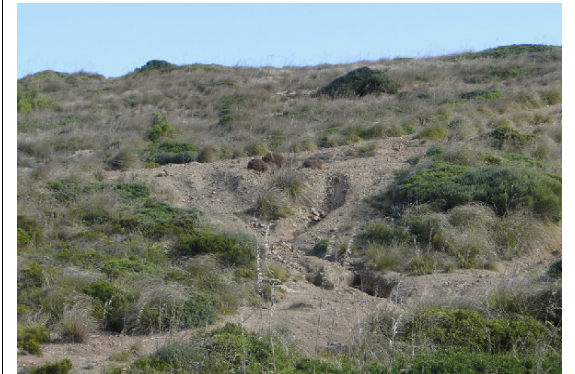
Taula 76. Fitxa de caracterització de la proposta d'actuació C3 a desenvolupar en la zona C.

Àmbit o zona	C
Número d'actuació	C3
Títol	Construcció mur de retenció
Objectiu	Prevençió de l'erosió
Prioritat	1
Fitxa descriptiva	Per tal de frenar l'erosió produïda a l'acabament del vial i afavorir el desenvolupament de comunitats vegetals, es proposa la construcció d'un mur amb paret seca, de les mateixes característiques com les que es troben habitualment a l'àmbit d'estudi amb la finalitat de retenció de terres en vessants. El mur hauria de tenir una extensió de 24 metres per tal de cobrir tota la vessant afectada pels processos d'erosió tal i com es pot observar al plànol P1
Condicionants	L'acció s'haurà de desenvolupar amb maquinària lleugera per tal de respectar les comunitats de <i>Femeniasia balearica</i>
Indicadors	No es defineixen in dicadors
Imatge/es	Vista frontal de l'emplaçament proposat del mur de contenció

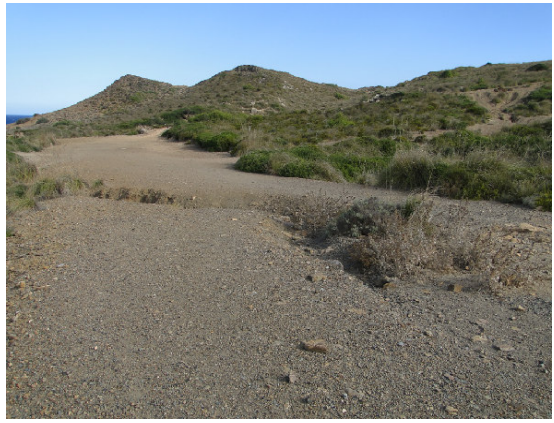
Taula 77. Fitxa de caracterització de la proposta d'actuació C4 a desenvolupar en la zona C.

Àmbit o zona	C
Número d'actuació	C4
Títol	Excavació per a la reconducció del drenatge en el vial inferior (vial més ample)
Objectiu	Reconducció del drenatge
Prioritat	4
Fitxa descriptiva	Excavació en el centre del vial per tal de reconduir el procés de barratge originat per la construcció del mateix. Amb aquesta actuació es pretén recuperar la xarxa de drenatge original, recobrant l'aportació sedimentària a la platja central del conjunt de tres platges. El punt concret on cal realitzar l'excavació ha estat indicat al plànol P1. El material excavat pot ser reutilitzat en l'ompliment de xaragalls de l'actuació B5
Condicionants	L'excavació haurà d'assolir la cota natural del torrent en aquest tram: 15,25 m-15,85 m
Indicadors	No es defineixen indicadors. L'actuació requerirà d'un control semestral durant el primer any, per tal de corroborar l'adaptació de la xarxa de drenatge en la recuperació del seu traçat original

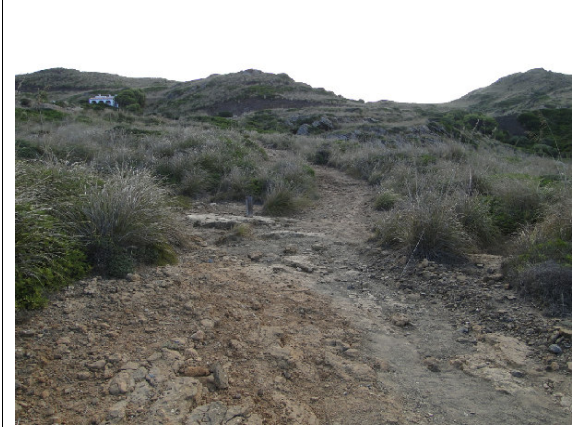
Taula 78. Fitxa de caracterització de la proposta d'actuació C5 a desenvolupar en la zona C.

Àmbit o zona	C
Número d'actuació	C5
Títol	Construcció mur per a la reconducció de la xarxa de drenatge
Objectiu	Reconducció del drenatge
Prioritat	5
Fitxa descriptiva	Per tal de reconduir el drenatge procedent de la vessant nord-oriental d'aquest sector cap a la platja central del conjunt de tres platges, es proposa la construcció d'un mur de paret seca d'aproximadament 15 m de llargària en l'encreuament del Camí de Cavalls actual amb el camí d'accés a les platges. Amb aquesta actuació es pretén recuperar la xarxa de drenatge original recobrant l'aportació sedimentària a la platja central. A la vegada, el tancament permetrà delimitar el nou Camí de Cavalls en un punt conflictiu, ja que és en aquest sector on es proposa el desviament del seu traçat actual
Condicionants	No es defineixen condicionants més enllà que el mur respecti la posició de l'eix de drenatge original (1956)
Indicadors	Amplada (m) de la platja. En aquest cas resulta d'especial interès establir un control sobre l'evolució de la superfície d'arena de la platja central, per tal de verificar si s'ha produït una recuperació suficient de la xarxa de drenatge original que comporti la seva restitució sedimentària. La periodicitat necessària per poder determinar aquesta recuperació s'estableix en anual i en període estival

Imatge/es	Visió del sector on, a la banda dreta de la fotografia, es preveu la construcció del mur.

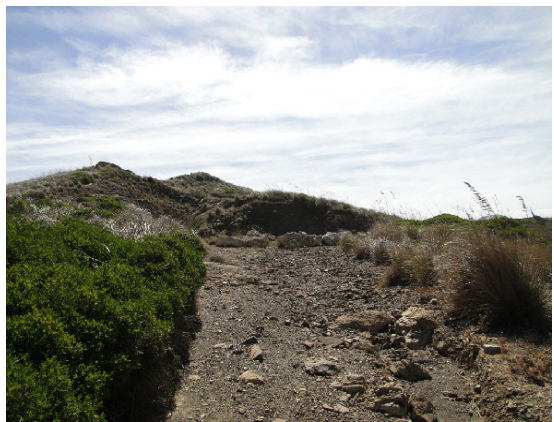
Taula 79. Fitxa de caracterització de la proposta d'actuació D1 a desenvolupar en la zona D.

Àmbit o zona	D
Número d'actuació	D1
Títol	Construcció paret seca per tancar l'accés al vial dels plecs <i>chevron</i>
Objectiu	Eliminació de vials
Prioritat	2 (prioritat o ordre d'actuació establert dintre l'àmbit d'actuació D)
Fitxa descriptiva	Tancament mitjançant la construcció d'un mur de paret seca (amb una longitud de 12 m) per tal de minimitzar el pas de vianants i evitar l'accés de vehicles motoritzats al vial. L'acció pretén afavorir la desaparició del camí mitjançant la revegetació amb espècies de ràpid creixement. A la paret seca caldrà construir un saltador que pugui ser utilitzat per accedir al punt d'interès geològic 2 (apartat 3.4.2 <i>Plegaments chevron</i>). A la vegada, el tancament permetrà delimitar el nou traçat proposat del Camí de Cavalls
Condicionants	Caldrà executar l'acció amb posterioritat a les realitzades als àmbits C i E
Indicadors	No es proposen indicadors
Imatge/es

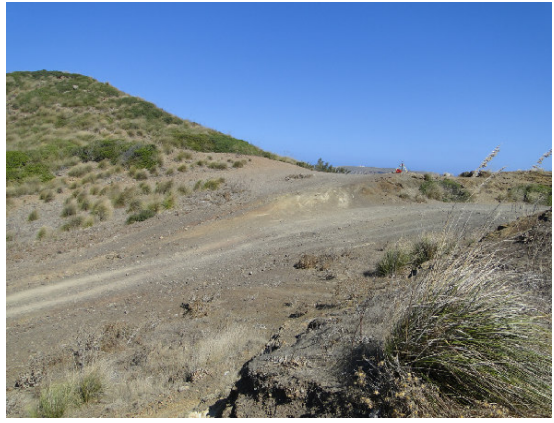
Taula 81. Fitxa de caracterització de la proposta d'actuació D3 a desenvolupar en la zona D.

Àmbit o zona	D
Número d'actuació	D3
Títol	Instal·lació tancament temporal per a delimitació del nou camí de cavalls i revegetació
Objectiu	Eliminació de vials
Prioritat	1
Fitxa descriptiva	Tancament de tipus temporal per evitar el pas de vianants i amb l'objectiu principal d'afavorir la desaparició dels vials de la meitat de llevant de l'àmbit d'estudi mitjançant la revegetació amb espècies de ràpid creixement. El tancament permetrà delimitar el nou traçat proposat del Camí de Cavalls
Condicionants	Caldrà executar l'acció amb posterioritat a les realitzades als àmbits F, G i H
Indicadors	No es proposen indicadors. Caldrà controlar el respecte a la mesura de tancament.
Imatge/es

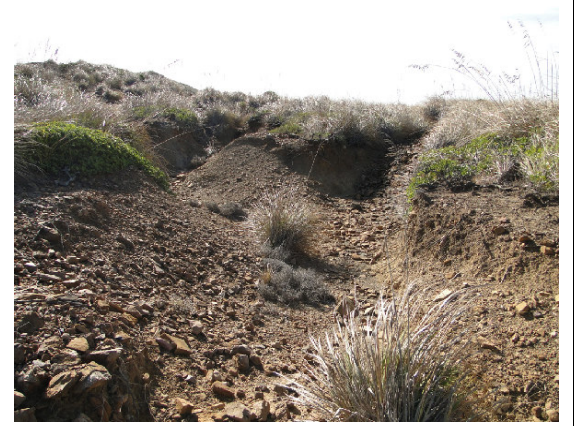
Taula 82. Fitxa de caracterització de la proposta d'actuació E1 a desenvolupar en la zona E.

Àmbit o zona	E
Número d'actuació	E1
Títol	Control erosió remuntant a l'E dels plecs chevron
Objectiu	Prevenió de l'erosió
Prioritat	4 (prioritat o ordre d'actuació establert dintre l'àmbit d'actuació E)
Fitxa descriptiva	Establir un control sobre l'evolució dels xaragalls més recents detectats a l'àmbit d'estudi i que han estat relacionats amb una freqüentació creixent al Camí de Cavalls. Amb aquest control es pretén establir un indicador que pugui determinar si l'abandó d'aquest tram del Camí de Cavalls actual ha posat fre als processos d'erosió a la part alta del vessant
Condicionants	No es proposen condicionants
Indicadors	Retrocés m/any de la capçalera dels xaragalls. Caldrà establir una periodicitat inicial del control semestral per passar a periodicitat anual a partir del tercer any
Imatge/es

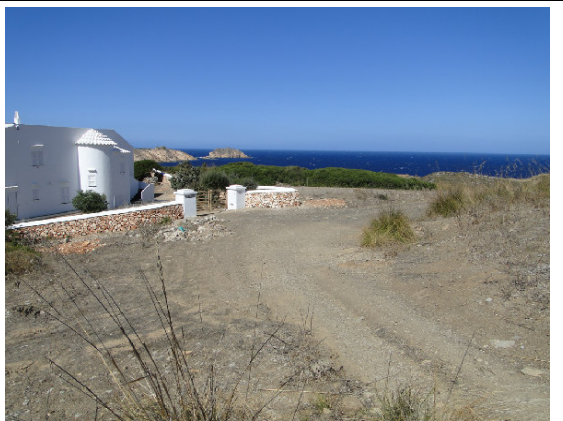
Taula 86. Fitxa de caracterització de la proposta d'actuació F1 a desenvolupar en la zona F.

Àmbit o zona	F
Número d'actuació	F1
Títol	Tancament amb paret seca del vial obert entre el xalet i el camí d'accés a Cala Mica per a revegetació
Objectiu	Eliminació de vials
Prioritat	4 (prioritat o ordre d'actuació establert dintre l'àmbit d'actuació F)
Fitxa descriptiva	Tancament mitjançant la construcció d'un mur de paret seca (amb una longitud de 14 m) per tal d'evitar l'accés de vehicles motoritzats als vials de la meitat de llevant de l'àmbit d'estudi. L'acció pretén afavorir la desaparició del camí obert entre el xalet i el camí d'accés a Cala Mica mitjançant la revegetació amb espècies de ràpid creixement
Condicionants	Sense condicionants
Indicadors	No es proposen indicadors
Imatge/es

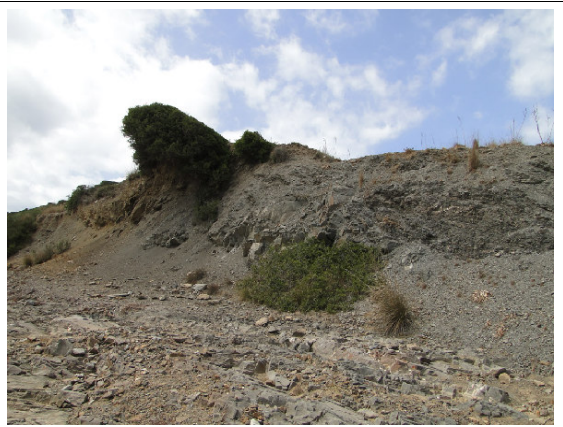
Taula 97. Fitxa de caracterització de la proposta d'actuació H3 a desenvolupar en l'àmbit H.

Àmbit o zona	H
Número d'actuació	H4
Títol	Sanejat i reperfilat del talús antròpic secundari a llevant del vial d'accés a Cala Mica.
Objectiu	Minimització perill geològic, millora paisatgística
Prioritat	4
Fitxa descriptiva	Es proposa la retirada del material caigut en el talús inestable secundari situat a llevant del vial d'accés a Cala Mica i sanejar reperfilat el talús per dotar-lo d'un angle estable
Condicionants	Assolir un angle de 35º en la part mitjana i alta del talús
Indicadors	No es proposen indicadors
Imatge/es
